FICHE TECHNIQUE DU PUIS SITUÉ A MONTSEBROT

FICHE TECHNIQUE DE L'ABREUVOIR SITUÉ A MONTSEBROT

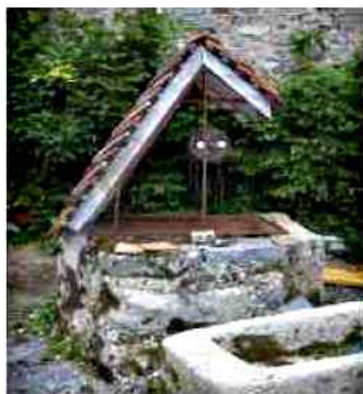
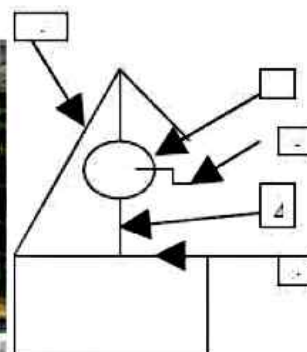
1 : toit à deux pans
2 : treuil en bois

Description de l'élément du bâti : Ce puits se situe sur une petite place à l'intérieur du village. On peut donc supposer qu'il s'agissait du puits commun du village. Deux potences de fer sont fixées à la margelle et sont reliées par un treuil transversal en bois. Il est coiffé d'un toit à deux pentes recouvert de tuiles. Ce puits est original car il a un côté carré et un autre rond, sa margelle est carrée. Il a subi plusieurs remaniements, de ce fait, il est constitué de différentes parties maçonnées les une entre les autres. Il est difficile de dire si le toit est d'origine ou pas. Ce puits mesure environ 2m de hauteur pour 1m de largeur. Il est associé à un abreuvoir.

Etat de l'élément du bâti : Ce site est très bien conservé
